**PATOLOGIAS EM RESERVATÓRIOS DE ÁGUA COM  
ESTRUTURAS DE CONCRETO ARMADO: MANUTENÇÃO,  
TRATAMENTO, RECUPERAÇÃO E REFORÇO**

Projeto apresentado ao Curso de Engenharia  
Civil da Instituição Centro Universitário  
Anhanguera de São Paulo.

Trabalho de Conclusão de Curso apresentado  
ao Centro Universitário Anhanguera de São  
Paulo, como requisito parcial para a obtenção do  
título de graduado em Engenharia Civil.

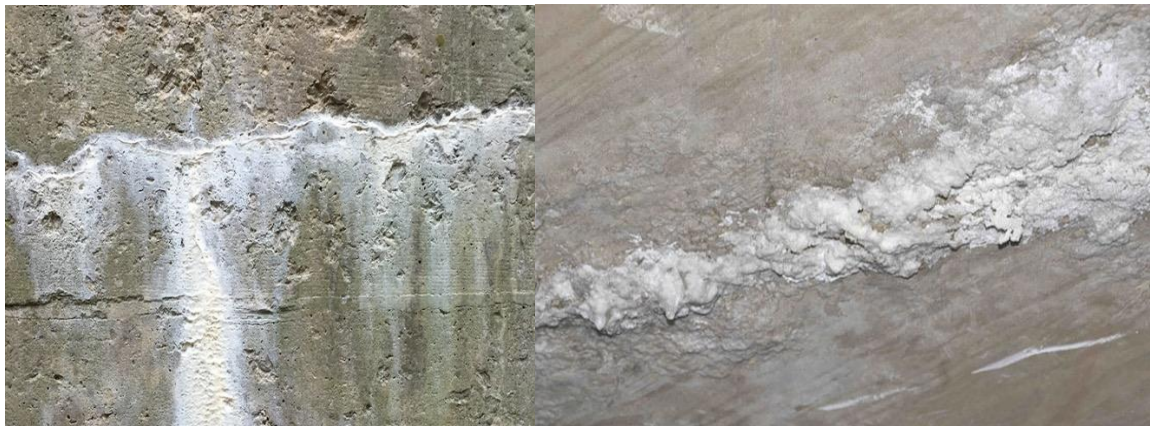
**Figura 5 - Carbonatação**

As eflorescências são patologias facilmente detectadas a olho nu pois, se apresentam com alteração de cores esbranquiçadas, rosadas ou amareladas e em aspecto de nuvem. Tal trauma é proveniente da formação de sais alcalinos e alcalinos terrosos ao entrarem em contato total ou parcial com a água, em outras palavras a eflorescência pode ocorrer de fatores internos a mistura, que afloram pelas capilaridades do concreto ou ainda provenientes de fatores externos como é o caso da lixiviação do hidróxido de cálcio e outros problemas relacionados a água que penetra na estrutura (COSTA; MAIA; BARBOSA, 2017).

Vale lembrar ainda que a carbonização é um tipo de eflorescência mais comum e que ocorre por reações químicas entre o gás carbônico ( $\text{CO}_2$ ) e o hidróxido de cálcio  $\text{Ca}(\text{OH})_2$  que é um componente do cimento. Quando o  $\text{Ca}(\text{OH})_2$  é transportado pela água entre as capilaridades do concreto e entra em contato com o ar ( $\text{CO}_2$ ) gera como produto o carbonato de cálcio ( $\text{CaCO}_3$ ) que emerge na estrutura como mostra a figura 5. O não tratamento pode desagregar partes afetadas devido a agressividade desse fenômeno (COSTA; MAIA; BARBOSA, 2017).

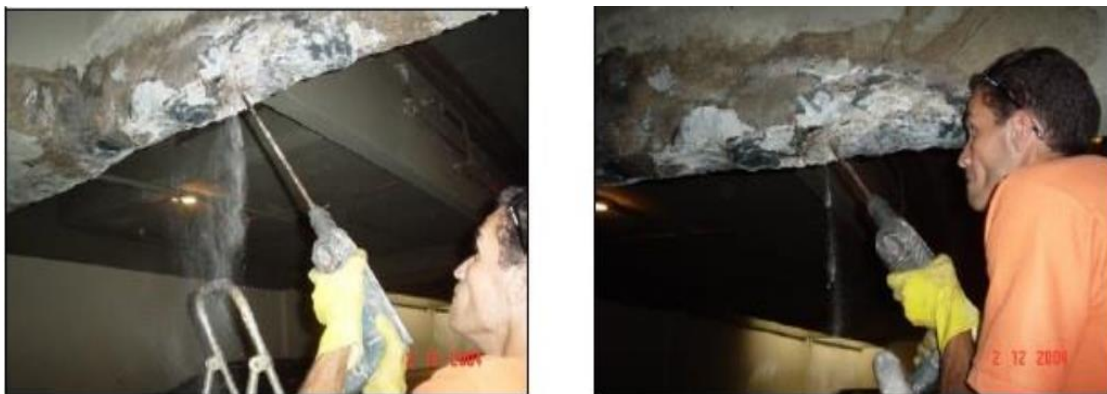
**Figura 10 – Perfuração do concreto danificado**

Albuquerque (2015, p. 131) descreve o processo de injeção da seguinte forma; primeiramente localizada a fissura, será feita no local furos ao longo de toda a fenda. Essa abertura será no máximo 1,5 vezes a profundidade da fissura. Não podem ser muito profundos e sempre devem ser da ordem de 10mm. Em seguida deve ser feita a limpeza da fissura usando ar comprimido para remover impurezas e nos furos realizados são encaixados os tubos plásticos que devem ser presos com adesivo e cola epoxídica biocomponente e espalhada com espátula para fixar bem.

Depois a cola deve ficar protegida por 12h de impactos mecânicos e ela deve ser resistente ao intemperismo. A intenção é que haja conexão entre os tubos, por isso o espaçamento de um para outro não deve ser grande. Albuquerque (2015) complementa que o preenchimento com o material escolhido deve fechar a fissura tubo a tubo, de baixo para cima. Nas figuras 10 e 11 é possível identificar uma injeção de poliuretano em fissuras passo a passo, os furos feitos para aplicação do material assim como descrito anteriormente.

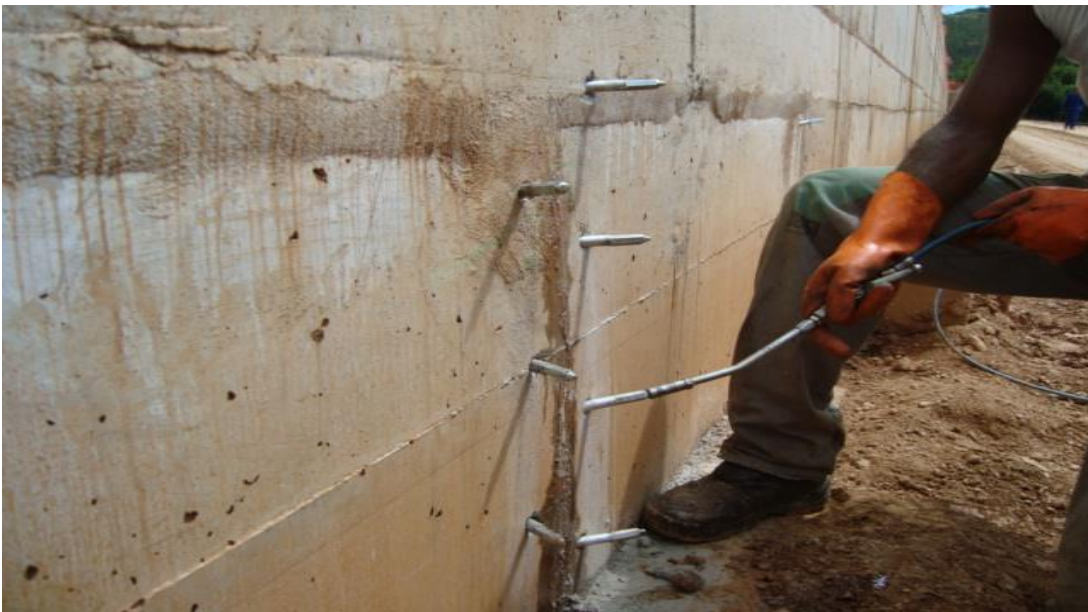
**Figura 12 – Tratamento de fissuras**

Na figura 12 pode-se observar o resultado final desse tipo de tratamento nas paredes externas de um reservatório de água.
