**PATOLOGIAS EM RESERVATÓRIOS HIDRÁULICOS
ELEVADOS DE CONCRETO ARMADO**

Trabalho de Conclusão de Curso apresentado à
Anhanguera, como requisito parcial para a
obtenção do título de graduado em Engenharia
Civil.

Caxias do Sul
2019

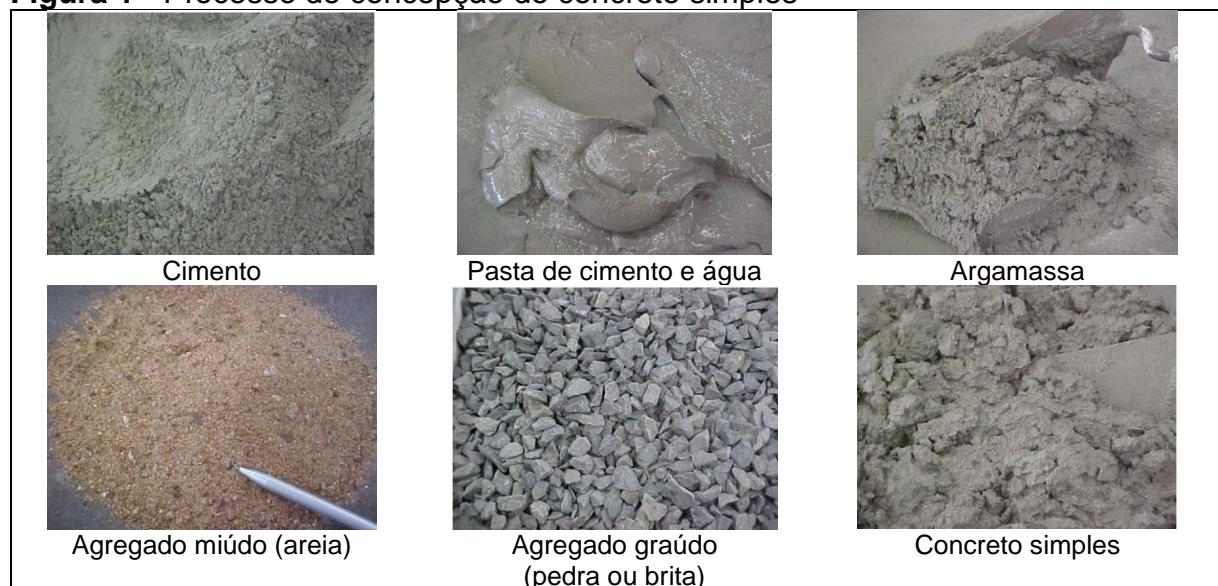
Figura 1 - Processo de concepção do concreto simples

Bastos (2006) salienta que ao misturar a água ao cimento obtém-se uma pasta, a qual é misturada à areia para a concepção da argamassa. Consequentemente, une-se a argamassa com pedra ou brita para a obtenção do concreto simples, que corresponde ao concreto sem armaduras. A Figura 1 ilustra o processo de concepção do concreto simples.

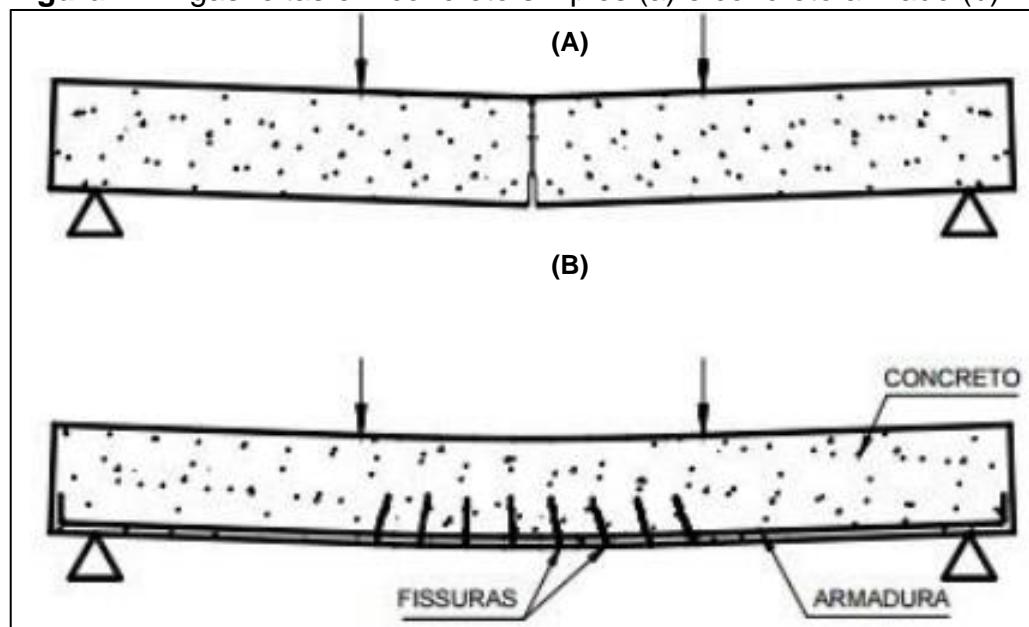
Figura 2 - Vigas feitas em concreto simples (a) e concreto armado (b)

A Figura 2 ilustra uma viga feita de concreto simples e outra feita de concreto armado. A imagem (a) apresenta uma viga de concreto simples, que se rompe após a primeira fissura se manifestar, em função de carregamentos externos. Isso acontece em virtude de a tensão de tração atuante ser maior que a suportada pelo concreto. Já na imagem (b), uma armação foi adicionada ao concreto simples, na região em que se concentram as tensões de tração, fazendo com que a resistência do conjunto aumente drasticamente, de modo que a viga suporte o carregamento e não rompa (GONÇALVES, 2015).

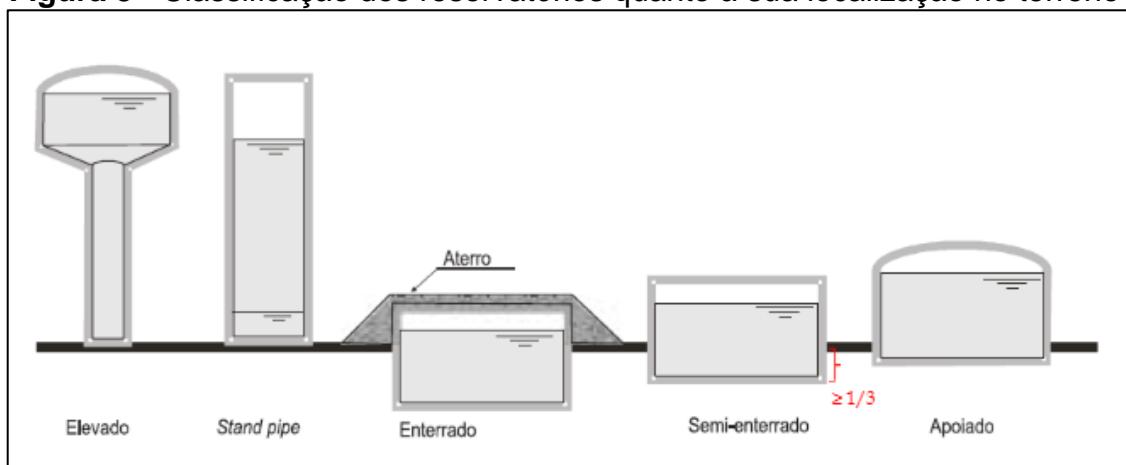
Figura 3 - Classificação dos reservatórios quanto à sua localização no terreno

A Figura 3 apresenta a diferença entre os reservatórios de água com relação à sua localização no terreno.

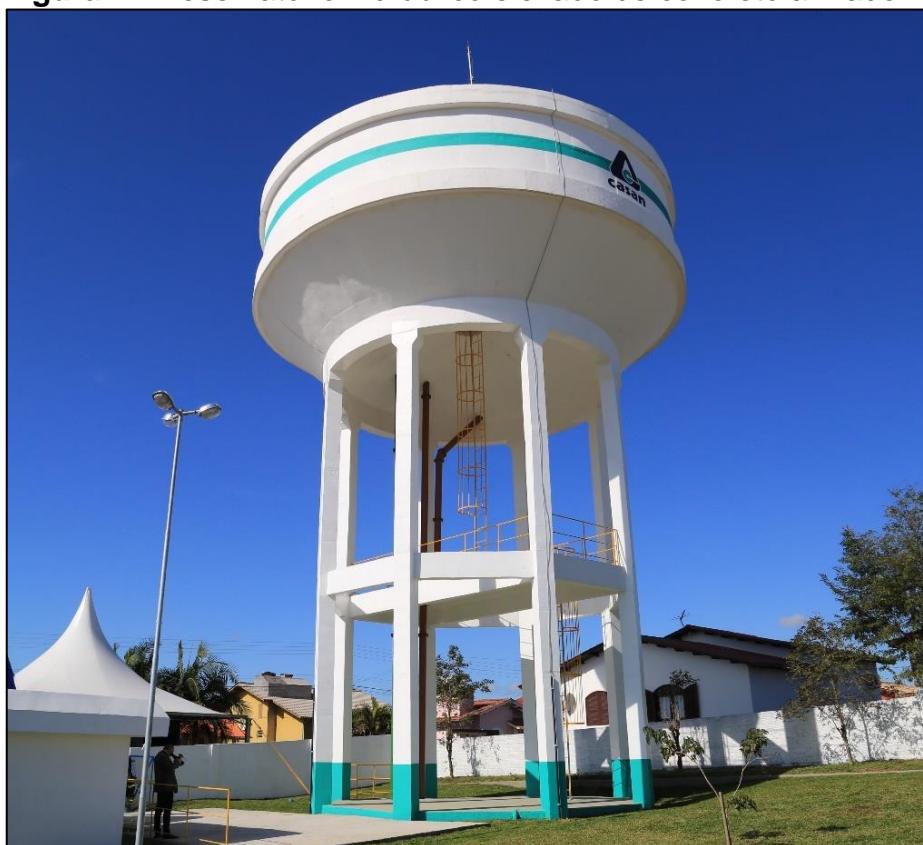
Figura 4 - Reservatório hidráulico elevado de concreto armado

Borges (2008) refere que os materiais usados para construir os reservatórios hidráulicos são diversos, de modo que ser feito em aço, poliéster armado com fibra de vidro, alvenaria, madeira e, o mais usual no cenário brasileiro, concreto. Observa-se na figura 4, um reservatório elevado de água feito de concreto armado.

Dessa forma, comprehende-se que o reservatório elevado de concreto armado configura um modelo de caixa d'água com excelente aproveitamento interno, pois sua estrutura pode suportar mais de 200.000 litros. A sua capacidade hidráulica é definida com base na demanda de cada empreendimento (VIANA, 2013).

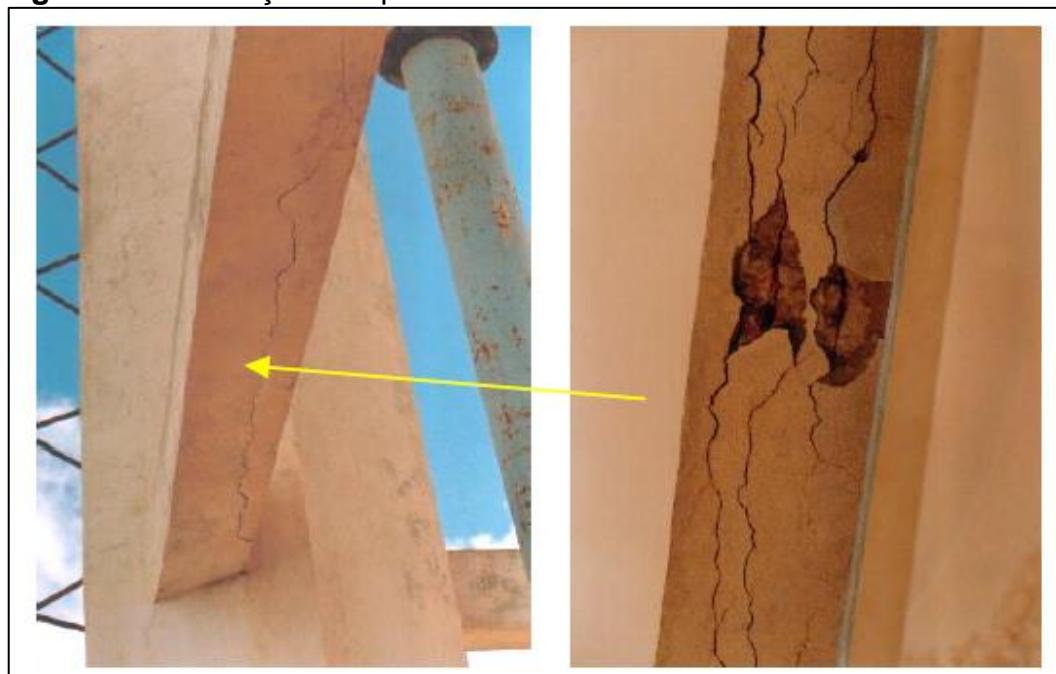
Figura 5 - Fissuração nos pilares do reservatório elevado de concreto armado

Como demonstra a Figura 5, em decorrência da falta de cuidado, as fissuras são as mais comuns dentre as patologias averiguadas nos reservatórios elevados de concreto armado e comprometem a estética, a durabilidade e a estrutura da edificação (CORSINI, 2010).

Infelizmente, o surgimento de fissuras em construções executadas em concreto armado é irrevogável, em função da pouca resistência do material à tração. Entretanto, cabe ao projetista analisar as dimensões das armaduras para que o esforço requerido seja desenvolvido dentro dos limites pré-determinados pelas normas, no que consiste as aberturas por fissuração (VIANA; 2013).

Ainda para Viana (2013), quando se trata de reservatórios hidráulicos em concreto armado, o cuidado com as fissuras não muda, pelo contrário, deve ser ainda maior, a fim de assegurar a durabilidade e evitar a perda de estanqueidade. Dessa maneira, medidas de prevenção devem ser realizadas tanto na fase de projeto quanto na fase de execução e utilização dos tanques, para limitar a abertura de fendas.

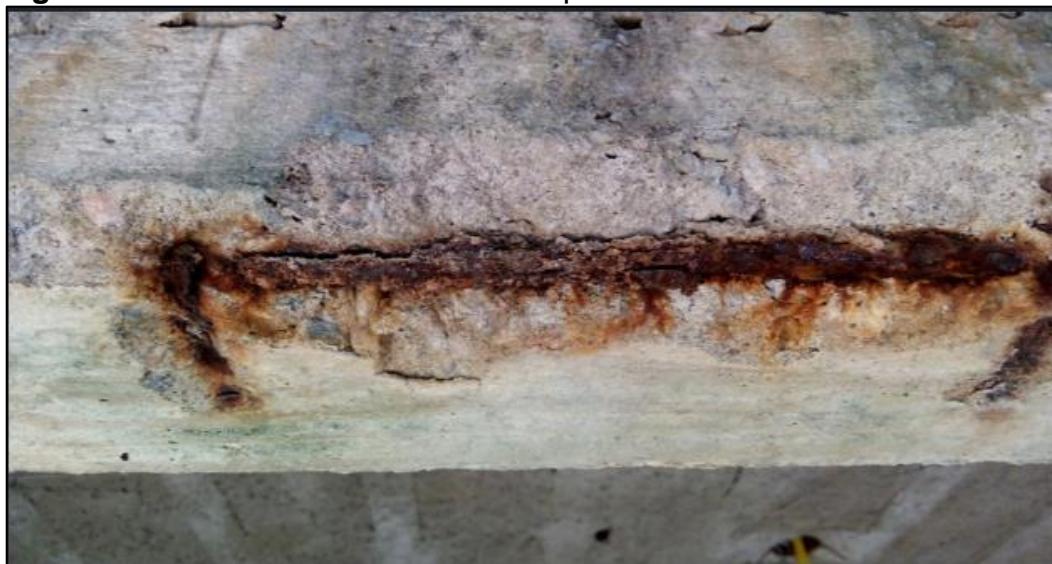
Figura 6 - Fissuras decorrentes do ataque de cloretos

Já as vistorias possibilitam identificar doenças na estrutura. A constatação de fissuras longitudinais nos pilares implica na investigação da presença de corrosão nas armaduras. Ademais, através das vistorias, constata-se a falta de cobrimento de concreto, o qual reduz a proteção física das armaduras, tornando-as suscetíveis à ação de agentes danosos. Nesse sentido, “essa insuficiência pode decorrer de falhas de projeto (especificação inadequada do cobrimento etc) e/ou da etapa de execução (ausência de uso de espaçadores, inobservância das especificações de projeto etc)” (BORGES, 2008, p. 56).

Borges (2008) afirma que, além disso, a realização de ensaios de teor de cloretos também é importante, uma vez que podem corroborar a danificação da infraestrutura, como demonstra a Figura 6. O ataque dessas substâncias sucede em função da sua associação ao concreto ou de estar presente no ambiente.

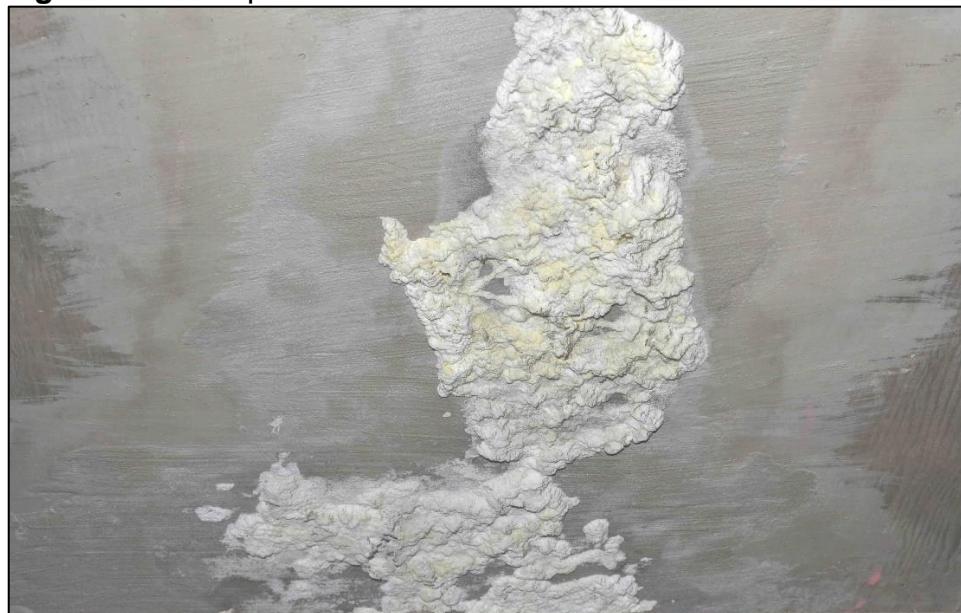
Figura 7 – Exemplo de caso de eflorescência

Esse tipo de patologia é comum em reservatórios de água, principalmente quando o compartimento é mal impermeabilizado, de modo que grande quantidade de água acaba pressionando as paredes do tanque e se infiltrando pelos poros, resultando em eflorescências na estrutura, as quais são, normalmente, de cor branca, como apresenta a Figura 7.

Dessa maneira, o concreto perde a estabilidade e provoca danos à armadura. E, por isso, configura a entrada de gases e outros materiais que promovam a corrosão da estrutura (BORGES, 2008).

Existem algumas causas que fomentam o desenvolvimento da eflorescência, como é o caso do próprio material, que possui alto teor de sais solúveis ou que foi preparado com excesso de água; das impurezas na areia; das fissuras nos rebocos; dos rejantes ou selantes das juntas de movimentação e da pressão hidrostática que favorece o deslocamento de moléculas de sal que cooperam com a incidência dessa anomalia (CIMENTO MAUÁ, 2018).

Nos casos de eflorescência, sugerem-se algumas ações para impedir o seu aparecimento, como: (1) utilizar um cimento de qualidade, pouco poroso e adequado para obras expostas à ação de água corrente; (2) instaurar uma manta impermeável sobre o solo e sob o revestimento; (3) usar cerâmica esmaltada de qualidade e argamassa colante; (4) manipular aditivos impermeabilizantes para que a argamassa e o concreto absorvam menos água; e (5) efetivar manutenções preventivas constantes para substituir os rejantes fissurados e unir as movimentações danificadas (CIMENTO MAUÁ, 2018).
